Grenzübergang Klingenbach

LKW Achsverwiegung am Grenzübergang Österreich-Ungarn

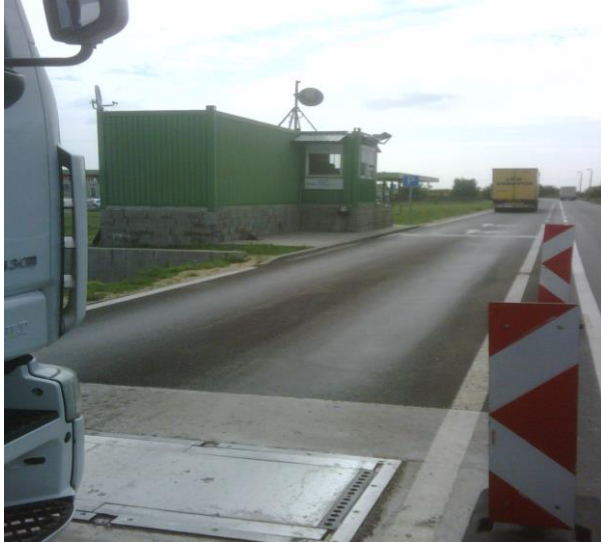
An der ungarischen Grenze werden bei LKW's die Achslasten gewogen, um ein überladenes Fahren auf Ungarns Straßen auszuschließen. Aufgrund der starken Belastung durch LKW's unmittelbar vor und nach der Meßstelle wurden bereits nach einem halben Jahr nach Inbetriebnahme starke Spurrinnen festgestellt. Um eine lange Gebrauchsdauer der Fahrbahn zu gewährleisten, entschied man sich bei der Sanierung für eine halbstarre Decke mit Bitucem.

Am 5. Oktober wurde die alte Decke und Tragschicht auf eine Tiefe von 16 cm abgefräst. Gleich in der Früh des nächsten Tages begann die Baufirma Magyar Asphalt mit dem Einbau der Tragschicht und gegen Mittag wurde das Traggerüst der halbstarren Decke eingebaut. Um 19:00 Uhr war das Traggerüst auf 30°C abgekühlt und der Mörtel konnte eingebracht werden. Bereits um 20:30 Uhr, zirka 12 Stunden nach Einbaubeginn war die Fläche komplett verschlänmt und die Baustelle konnte abgeschlossen werden.

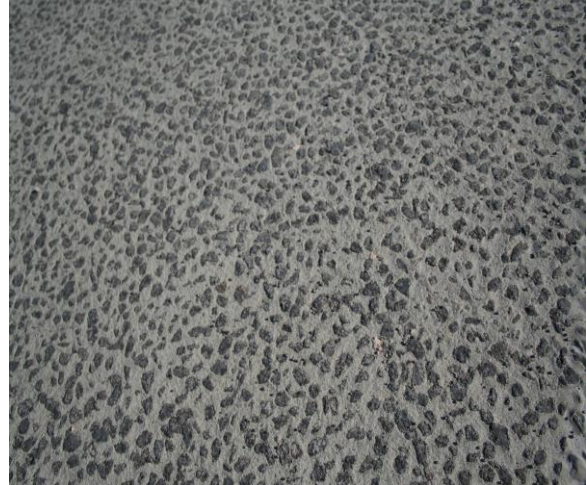
Das Erscheinungsbild der kugelgestrahlten oder „eingefahrenen“ Oberfläche

Die erste Begehung im Dezember 2011 zeigte, dass die Schlammhaut und das Bitumen von der Oberfläche des Traggerüstes bereits abgefahren wurde und somit die Fläche eine sehr griffige homogene Oberfläche aufwies. Bei geringer Belastung der halbstarren Decke kann man diesen Effekt auch mittels Kugelstrahlen erzielen. Dies wird in Fällen bei erhöhter Anforderung an die Griffigkeit oder aufgrund des gewünschten Erscheinungsbildes durchgeführt.

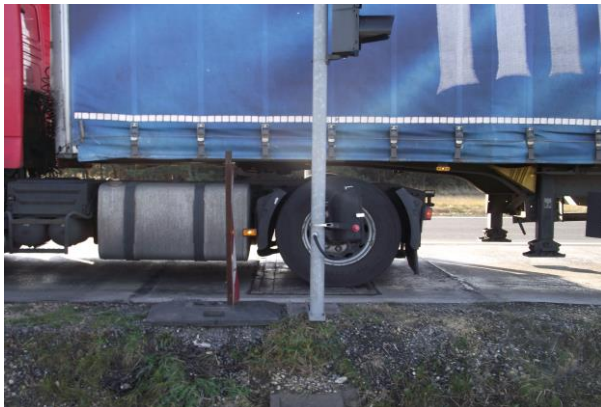
Die Messzelle im Betonfundament, angrenzend die halbstarre Decke

600 bis 800 LKW werden pro Tag auf der Messstelle verwogen, somit im Schnitt alle zwei Minuten ein LKW. 2 bis 5 Achsen pro LKW und da jede einzelne Achse gewogen wird, ergeben sich genauso viele Brems und Anfahrmanöver.

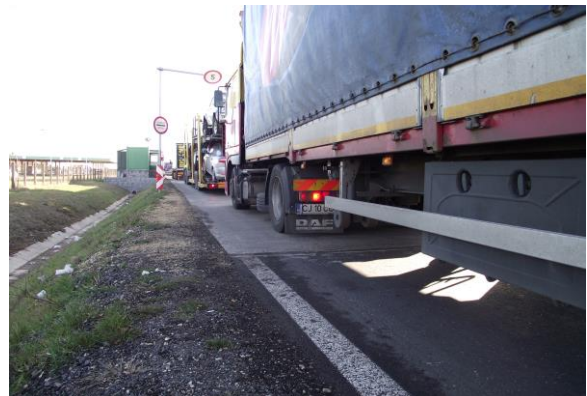
Die halbstarre Decke unter Dauerbelastung
